# KULTURISK WORKSHOP

The benefits of disaster prevention measures: consolidating and widening an innovative risk assessment methodology

## Knowledge as a prevention factor: the local experience for the monuments of Venice: spatial planning and local risks

Ilaria Cavaggioni Alberto Lionello

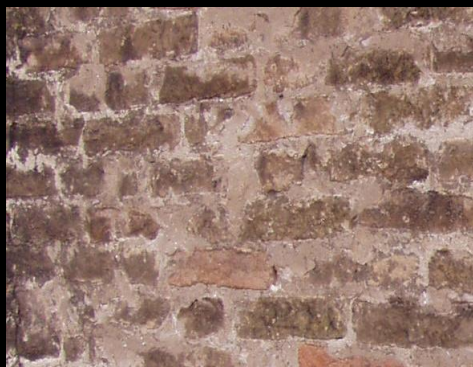
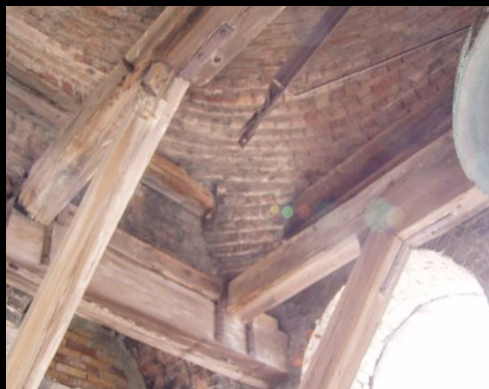
## THE MECHANICAL QUALITY OF MASONRY STRUCTURES

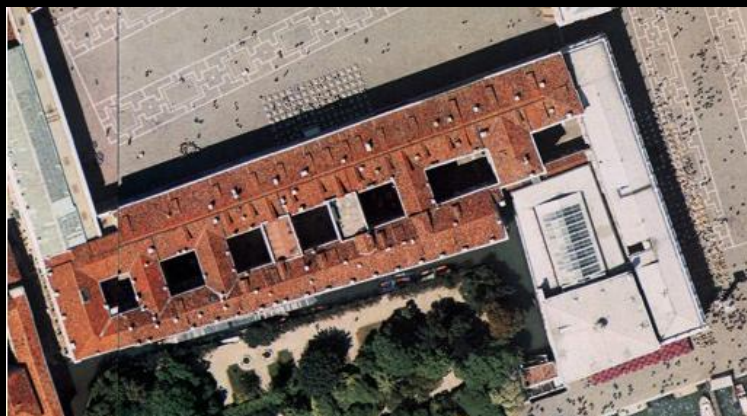
### Interventions to reduce in advance the risk of fire:

- Adaptation to standards of all the systems and in particular of safety systems
- The implementation, where compatible, with appropriate compartments
- The installation of detection systems that allow to operate before the fire
- The installation of lightning protection system
- The placement of deposits of paper material mainly to the lower floors
- The use of simple systems, with linear tracked, to reduce the possibility of failures

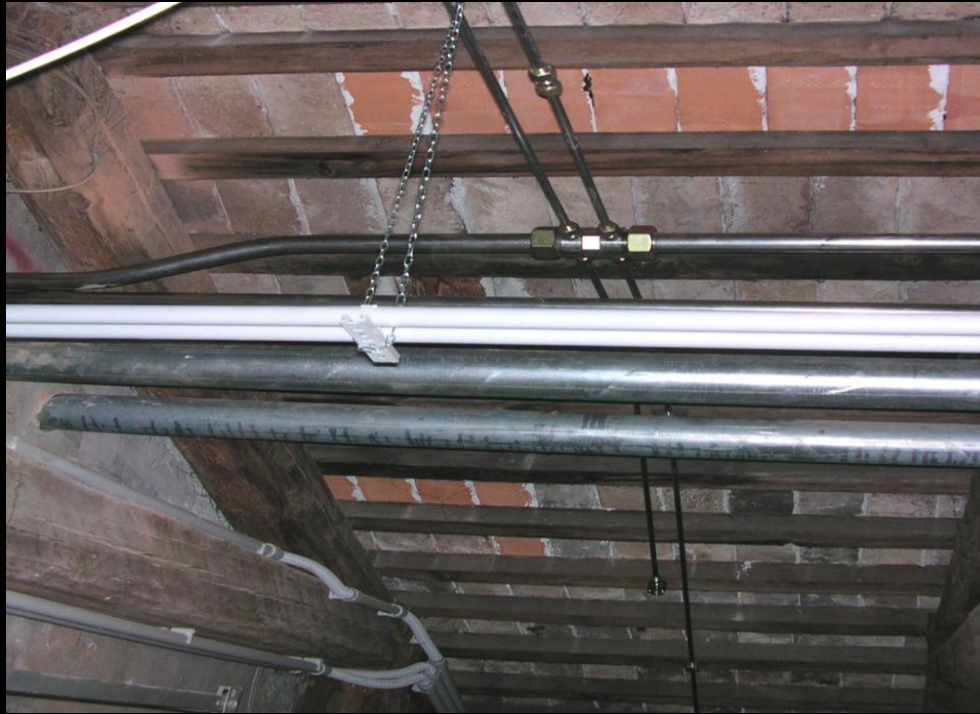
## Interventions to limit the damage and losses once the event has occurred:

1. automatic extinguishing systems studied also according with the heritage present inside buildings to minimize the damage
2. storage tanks for water supply
3. a metal walkway on the roof that allows to operate on fire from the top
4. safety management with a coordination plan of emergency extended to the whole complex of the Royal Palace

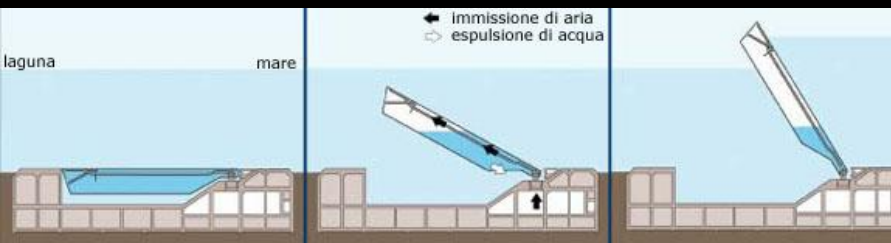
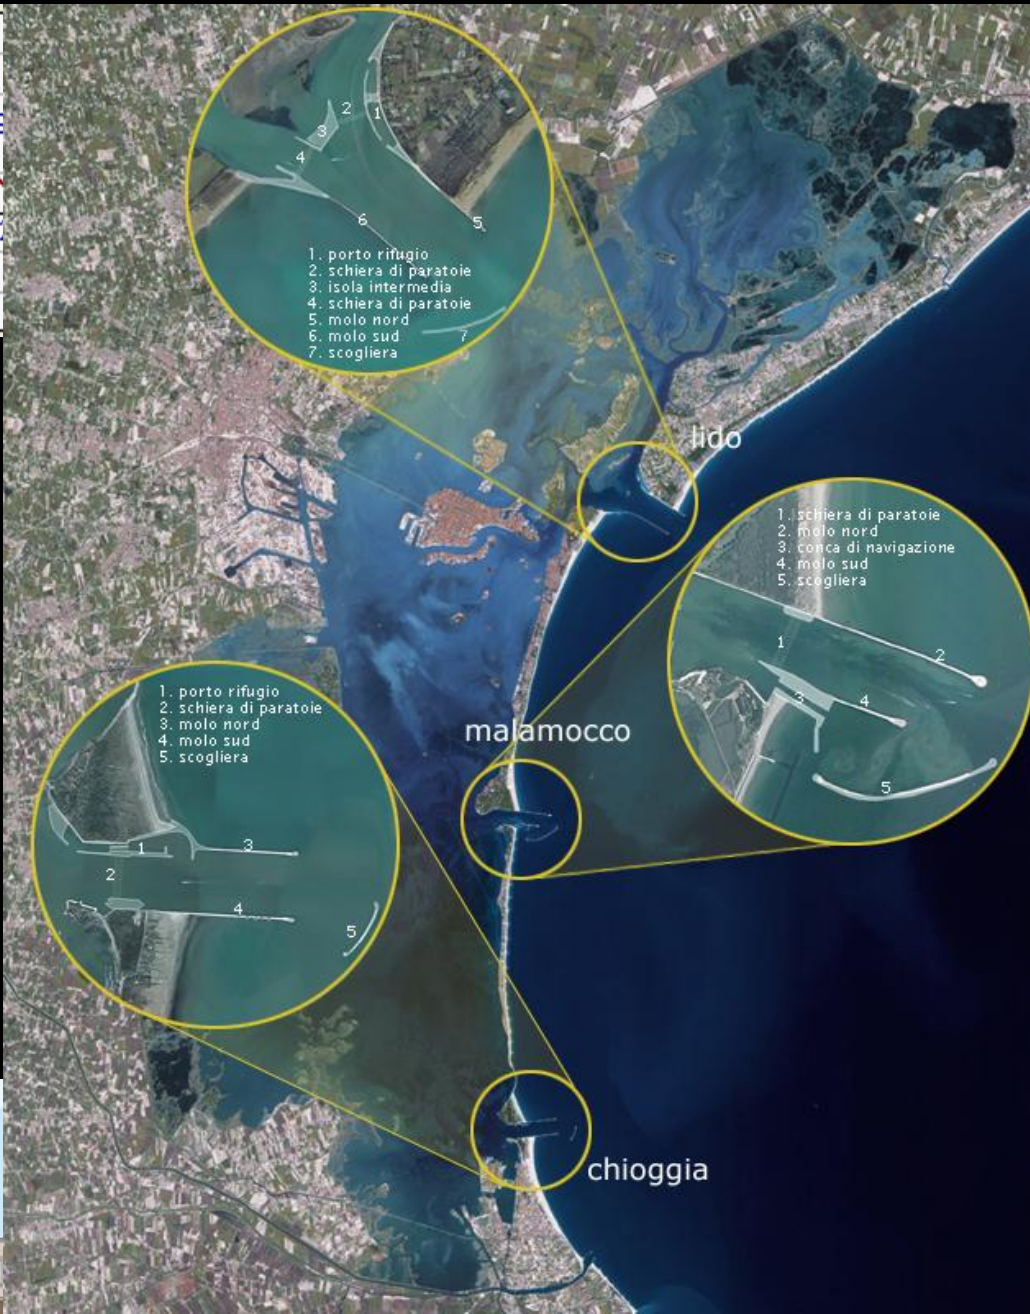
## THE GENERAL PROGRAM FOR REDUCTION OF RISK FROM FLOODS

The 'M.O.S.E.' see barriers to protect the city of Venice from floods exceeding 1.25 m above the level of the sea

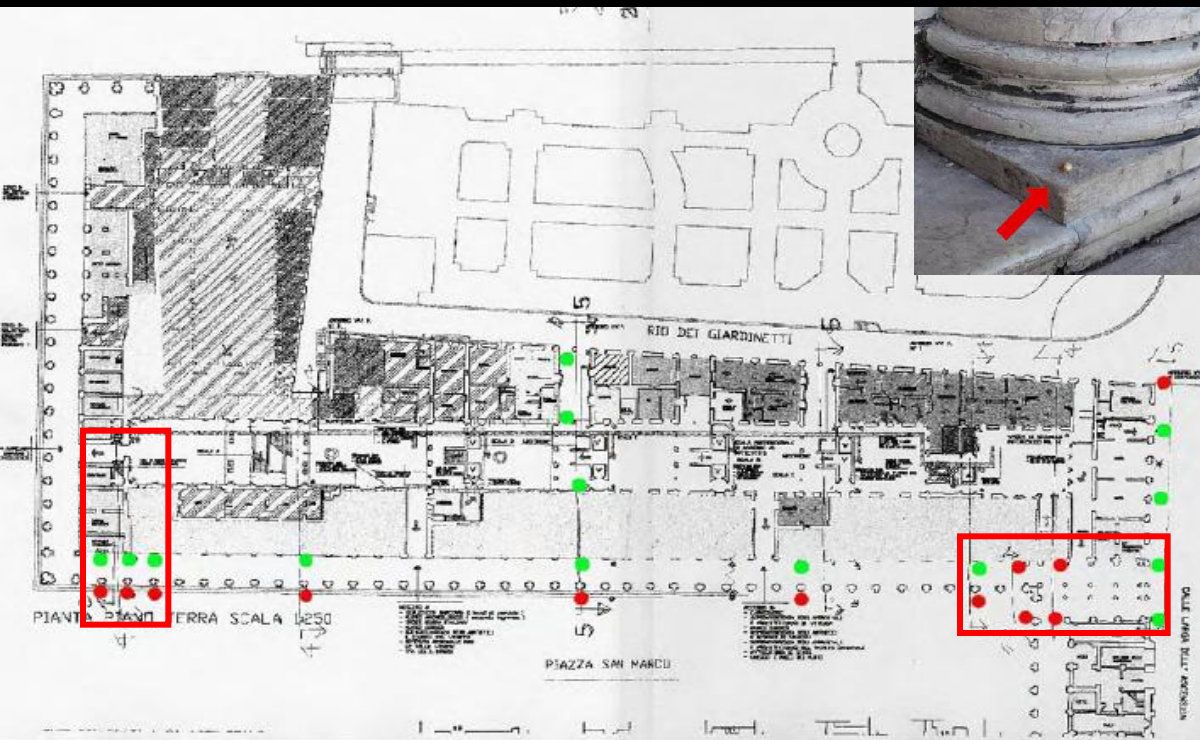
## THE MONITORING PROGRAM

1. the installation of a topographic leveling with periodical measurements allows to check differential settlements between the buildings
2. the relief and the measurement of the cracks with the installation of a monitoring system on the most important ones, help to control the movements of the buildings
3. the study of archival papers

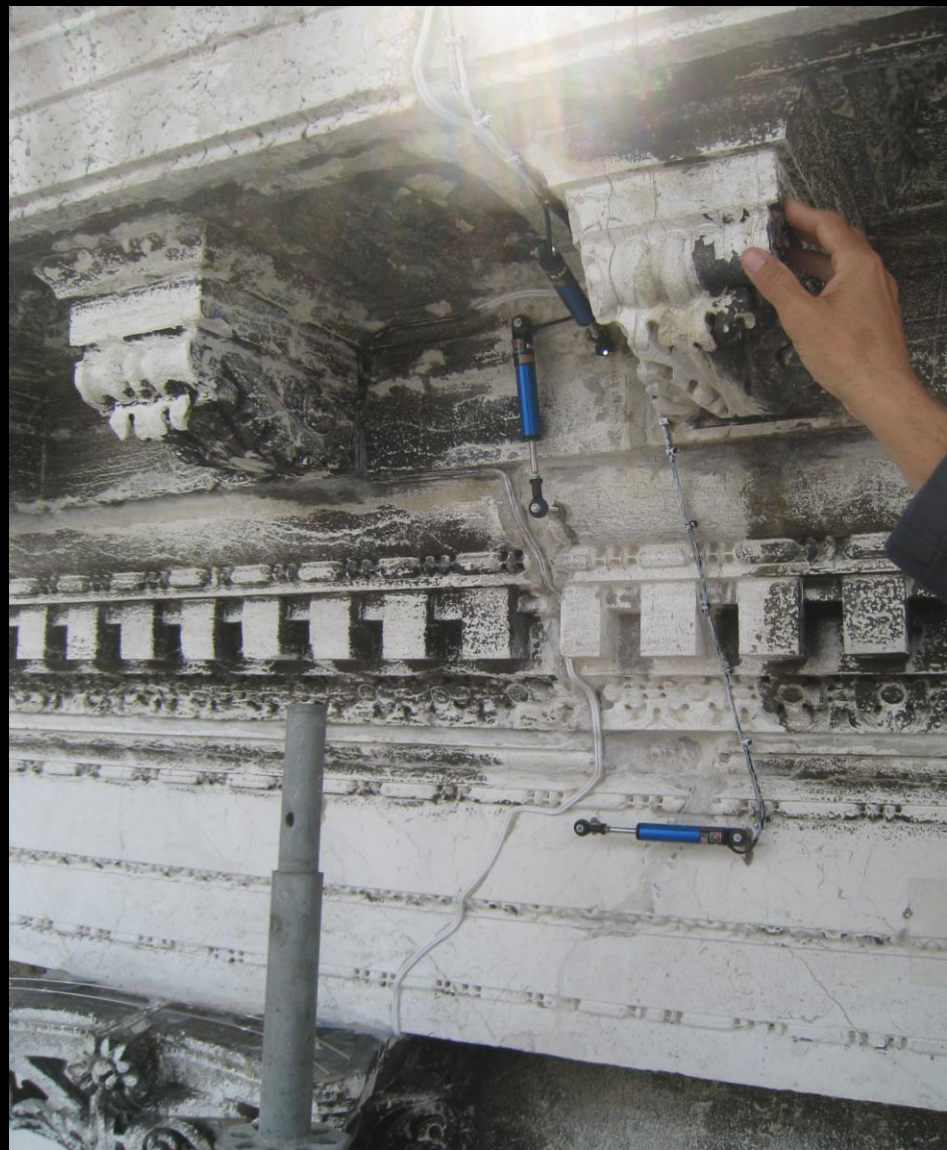
## THE SEISMIC RISK – THE KNOWLEDGE
